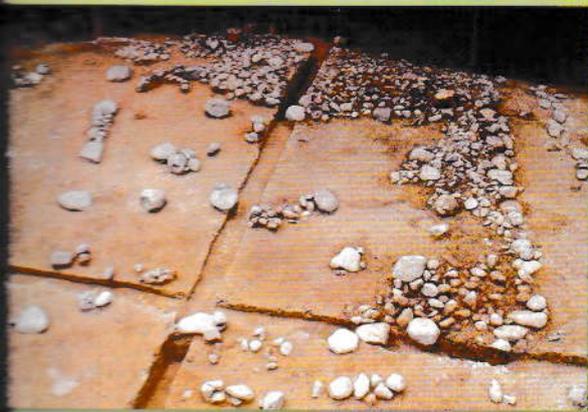
②の曲輪礎石建物 二の曲輪には複数棟の建物が存在した。そのうち南端一棟は礎石を利用した丈夫な構造の建物跡。

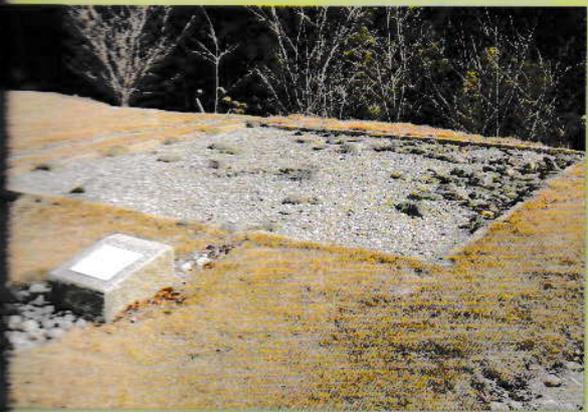
⑤の曲輪復元礎石建物 ⑤の礎石建物跡が平面復元展示されています。

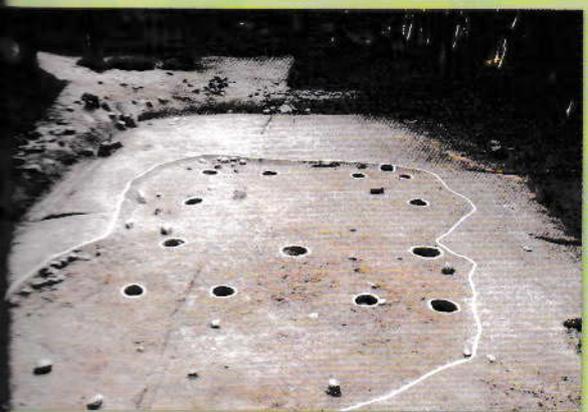
三の曲輪掘立柱建物 三の曲輪は、勝間田城のなかで最も広い曲輪です。火災にあったと思われる掘立柱建物跡、土留した馬洗場(水場)、井戸が確認されています。

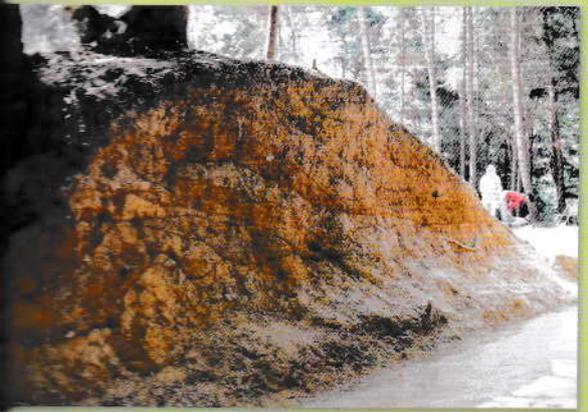
③の曲輪土塁 曲輪を平坦に造成した際の廃土が硬く積み重ねられていました。土塁を挟み、二の曲輪よりも三の曲輪は高低、段違いの地形です。

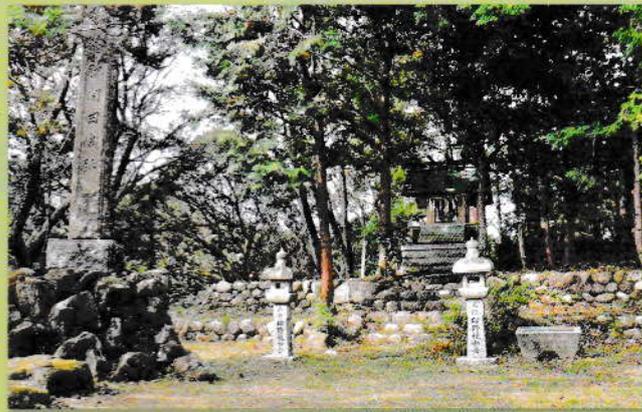
①本曲輪 本曲輪は四方を小規模な曲輪と堀切で囲み防御しています。勝間田氏を偲ぶ勝間田神社・石碑・勝間田長清の歌碑があります。

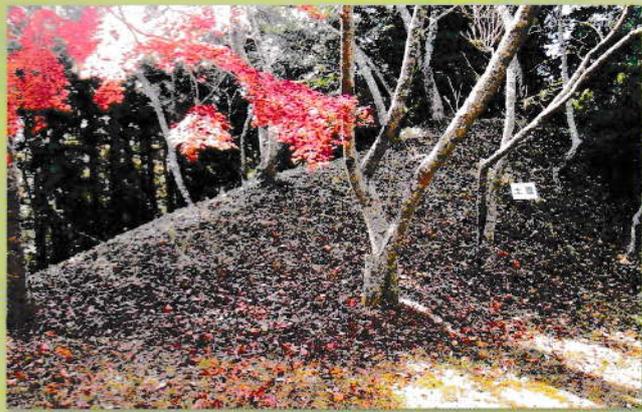
②本曲輪土塁 本曲輪造成時の廃土を内側から周囲に盛り、高さ2m以上の厚い強固な土塁が築かれています。

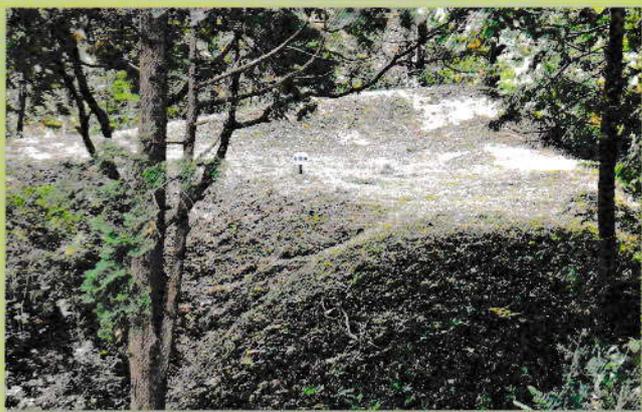
③南尾根曲輪 牧之原台地へ通じる最高所の南端曲輪です。平面が「く」の字状にみえる土塁は曲輪西半分を占めます。

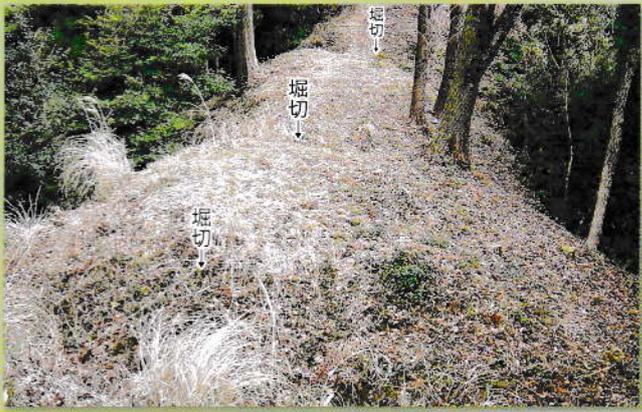
④東尾根堀切 鋭く切り込まれた5重の堀切は、東方向からの敵兵進入を防ぎます。東尾根曲輪では、柵に囲まれた物見台が発見されています。
